# 强台风下某铁塔受损案例分析

## Damage Analysis of Transmission Tower Under Typhoon

500 kV 惠茅乙线#237 塔在台风“天兔”袭击下导线横担向小号侧水平翻折, 三相导线全部断线并从悬垂线夹中脱出, 导线断线且重锤片磨损。该塔为惠汕地区在此次台风事故中唯一受损的 500 kV 铁塔, 见图 1。

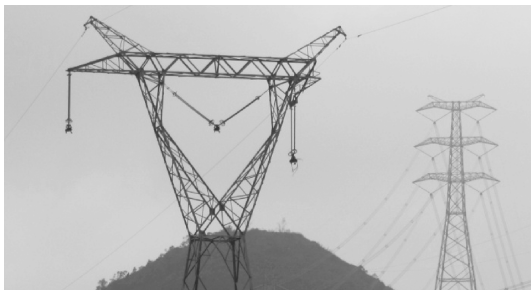
台风“天兔”导致 500 kV 惠茅乙线#237 塔受损严重。该塔左侧导线横担向小号侧水平翻折; 三相导线全部断线, 并全部从悬垂线夹中脱出; 地线正常悬空, 左侧的普通地线悬垂线夹处有严重的脱股磨损现象; 三相导线悬垂串仍挂在塔上, 除导线悬垂线夹外其他金具和复合绝缘子均没受破坏; 导线悬垂线夹船体内有明显的导线滑动磨痕, 船体端部导线出口处有明显的导线压磨痕迹; 两个边相悬垂串左下角悬垂线夹的船体都掉落一半; 左边相的悬垂线夹上还残留部分铝股; 中相右下角悬垂线夹的船体全部掉落; 部分与悬垂线夹联接的 U 型挂板变

图 1 #237 塔横担损坏

500 kV 惠茅乙线事故段原属 500 kV 惠汕 II 回线路中的一部分, 按《110 ~ 500 kV 架空送电线路设计技术规程》(DL/T 5092) 设计<sup>[1]</sup>, 最大设计风速取用重现期为 30 年, 离地面 20 m 高的 10 min 平均最大值。事故段最大设计风速为 35.8 m/s (折算到 20 m 高时为 40 m/s), 覆冰设计值为 0 mm。强台风“天兔”影响期间, 汕尾市录得最大风速 46.6 m/s (15 级)、极大风速 60.7 m/s (17 级), 是有记录以来登陆汕尾市的最强台风, 事故段台风最大风速 40 m/s, 是该段线路最大设计风速的 1.12 倍, 台风风压达到设计风压的 1.25 倍, 风速超出设计标准是造成这次事故的主要原因<sup>[2-8]</sup>。

1) 为了减少或避免线路发生事故后对高速公路的影响,建议在跨越高速公路的区段改造为独立耐张段。

2) 为了减少由于前、后侧档距不均造成的影响,建议在#237塔小号侧约467m处增立1基耐张塔以减少#237塔小号侧档距。

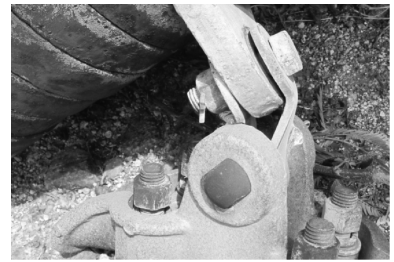
惠茅乙线#237 塔立于金锡水库坝边, 前侧有一小山头, 后侧跨越水库, 受地形限制, 该塔前、后侧档距分别为 376 m 和 802 m, 不均匀度较大。当风速较大时, 小号侧由于档距较大, 导线受到的水平风力要远大于大号侧, 从而造成小号侧导线张力大于大号侧导线张力, #237 塔悬垂线夹处的导线由于张力差, 悬垂串往小号侧摆动。由于#237 塔垂直档距较小, 水平档距较大, 垂直荷载与水平荷载的比值较小, 悬垂串横向摆动的角度较大。#237 号在台风强劲的风力下, 悬垂串出现大角度、不定向地剧烈摆动。导线悬垂线夹由于前、后侧所受横向风不一样, 悬垂线夹受扭, 与悬垂线夹相连的 U 型挂板也受扭变形(图 2)。

图 2 #237 塔 U 型挂板变形

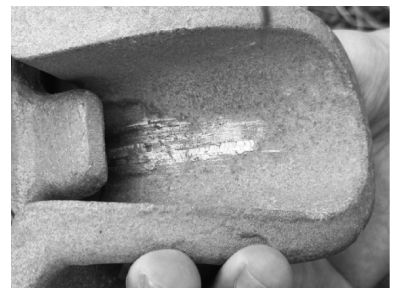
另外, #237 塔前、后侧导线受到来自北边的侧向风作用, 由于后侧档距较大, 所受侧向力也较前侧大, #237 塔线夹处导线有向小号侧移动的趋势, 导线悬垂线夹发生侧向扭动, 导线在悬垂线夹船体侧面边缘产生应力集中, 使导线发生磨损, 由

图 3 中悬垂线夹船体侧面残留的痕迹可见该处的导线损伤也较为厉害。甚至有部分悬垂线夹船体在端部受压后承受不住, 出现本体断裂, 如图 4。

图 3 #237 塔导线悬垂线夹磨损

3) 为了降低大风时导线悬垂线夹与导线之间的磨损,建议将悬垂线夹处保护导线的铝包带更换为预绞丝护线条,同时将上述地线悬垂线夹更换为防磨型或耐磨型线夹。

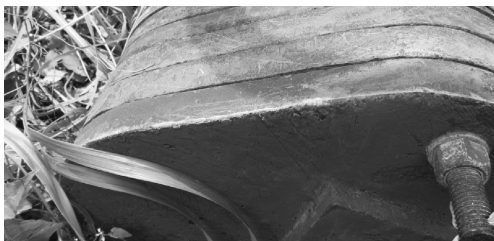
由于受地形限制, #237 塔的水平档距较大, 垂直档距较小, 该塔的 Kv 值(垂直档距/水平档距)较小, 在风的作用下, 悬垂串往塔身摆动的角度较大, 容易出现大风情况下悬垂串往塔身摆动, 当距离较小时导线对塔身放电。为了改善这种情况, 该塔设计采用悬垂串加重锤的方法以减少悬垂串的摆动角度。在非事故情况下, 导线不会与重锤片发生摩擦。

由于导线断口均位于铝包带靠小号侧,可以推断中相和右边相导线均在#237塔靠小号侧断裂。而重锤片的磨损痕迹均在大号侧重锤片的上端,可见是由于小号侧导线断线后,大号侧导线向前滑出,前侧导线弧垂变大很多,使得重锤片上方子导线坠下与重锤片产生摩擦。如果是由于重锤与导线摩擦导致导线断裂,由于四个子导线均断裂,那么重锤片上应该有四处磨损痕迹,而实际上重锤片上只有靠大号侧第一片重锤右上角有磨痕。据上分析,重锤片与导线的摩擦为该相导线断线后产生的次生损害。重锤片的磨损痕迹见图6。

图6 #237塔重锤磨损

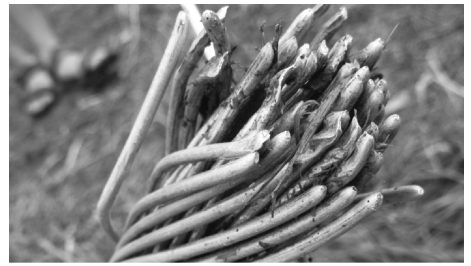
根据现场情况分析,导线的断口应该在#237塔悬垂线夹出口或附近。由于导线在台风中剧烈地前后来回摆动,悬垂线夹边缘的导线不断受到磨损,使部分铝股折断,导线抗拉强度降低,最终导致断裂。

导线断口部分呈扁形,部分呈锥形(图7)。锥形断口为导线受张力过大的情况下拉断形成的。扁形断口可能是导线在发生滑移动受挤压,首先发生变形,而后在张力作用下拉断,或受往复弯折作用下折断。

图7 导线断口形状

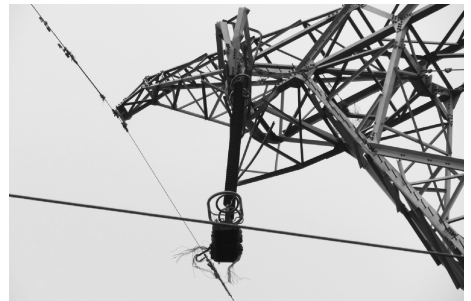
#237塔左边相导线向小号侧翻折,左边相导线悬垂线夹中残留导线铝丝。如图8及图9所示。

据上分析,应为#237塔左边相导线首先在大号侧发生了断线,造成导线受到小号侧单侧张力,快速向后抽动,当左边相悬垂串向后拉至水平状态时,导线试图进一步从悬垂线夹后侧中滑出,但由于悬垂线夹前侧导线断口处线股发生严重的散脱,在导线滑动过程中卡在悬垂线夹中,造成左侧导线横担受到一个极大的单侧张力,而按规范规定,该横担设计时仅考虑25%的最大使用张力作为断线荷载,因此这种情况已经远远超出横担的承载能力,使之发生形变向后翻折。

图8 #237塔横担扭曲
