V52-850 型风机在南方山地风电场的典型故障分析及处理

摘要: 深入分析了 VESTAS 公司生产的 V52-850 型风机在南方山地风电场运行过程中出现的典型故障原因, 提出了故障处理方法及改进措施。对安装 V52-850 型风机及相近机型的风电场的运行维护及故障处理具有一定的借鉴意义。

Typical Fault Analysis and Treatment of V52-850 Type Fan for the Wind Farm in the Southern Mountain Region

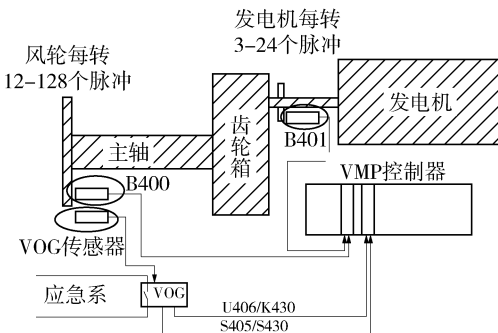
图 1 VOG 超速传感器安装位置示意图

如图 1、图 2 所示, V52-850 风机低速轴配置有两个转速传感器,一个为串接于 VMP 控制器中的 B400,一个串接于 VOG 模块中的 B430;高速轴配置一个转速传感器,为串接于 VMP 控制器中的 B401。VOG 模块内含一个测量计算用的微控制器及两个继电器,其中的继电器 2 串接于紧急停机回路,继电器 1 串接于 VMP 控制器测量计算回路。

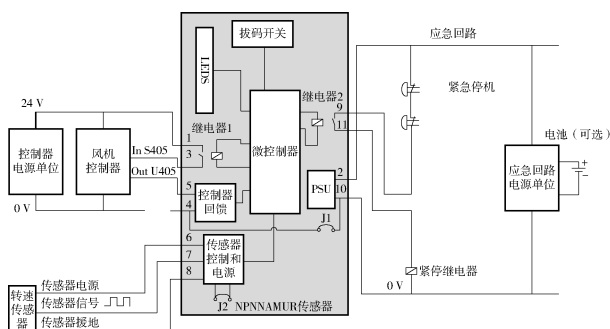
图 2 VOG 超速保护原理电路图

V52 风机 VOG 保护是根据转速传感器在一定的时间内发出的脉冲数所确定的,根据 V52 用户手册 VOG 超速保护中 CT279 和 CT379 超速时间周期设置为 200 ms,也即保护设定值是在 200 ms 内最多只能测量到两次高位脉冲。如果在 200 ms 内检测到两次以上高位脉冲,则串联在紧急停机回路上的继电器 2 触点将会断开,触发风机的急停保护动作。同时与 VMP 控制器连接的继电器 1 触点将会断开,控制系统根据该信号报代码为 159 的外部转速不同步故障 (VOG 超速保护),同时记录下高速轴 B401 传感器的测量值。

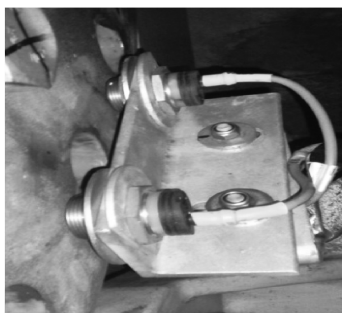
图 4 电磁感应转速传感器与叶轮锁盘安装间隙示意图

根据 V52 用户手册^[3-5]相关公式计算 V52 风机 VOG 超速保护动作时高速轴转速应大于 1 996 RPM,但现场实际风机报 159 外部转速不同步故障时所记录的高速轴转速传感器 (B401) 的测量值 95% 落在 1 600 ~ 1 800 rpm 之间,并没有达到保护定值下高速轴的最低转速 1 996 rpm。由此可以判断 V52 风机 159 外部转速不同步故障 95% 都是测量原因引起的误动作。那么是什么原因引起的测量错误呢?通过观察发现目前使用的电磁感应转速传感器与叶轮锁盘 (见图 4) 之间安装间隙过小 (由转速传感器感应距离所决定),加之叶轮锁盘振动及叶轮锁定盘缝隙是导致误动作的主因。

针对找到的原因, 2013 年 6 月我们对其中一个风场经常报“外部转速不同步故障”的 15 台风机进行了低速轴传感器技术改造, 将原有的电磁传感器更换为探测距离较大、能排除叶轮锁盘振动及叶轮锁定盘缝隙对转速监测结果干扰的光电传感器, 见图 5。

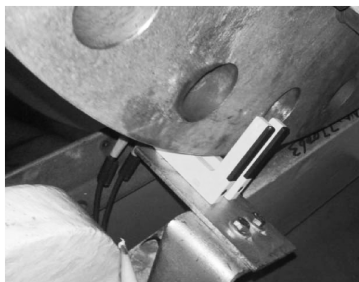
图 5 第一次改造光电传感器安装示意图

改造后的风机运行情况良好, 未在大风天气报过 159 外部转速不同步故障引发风机急停。但是改造后风机出现报 154 低速轴转速高故障, 虽然风机报 154 故障时不会引发风机急停, 并且可在后台远程将风机复位为暂停状态, 不会象 159 故障那样对风机造成大的伤害, 但故障的存在仍然影响风机发电。于是, 我们又反复进行了分析, 认为风机报 154 故障原因可能是改造后的光电传感器过于灵敏所致。为此, 我们又对 VOG 超速传感器进行了第二次改造试验, 将电磁传感器和光电传感器混合使用, 如图 6 所示。

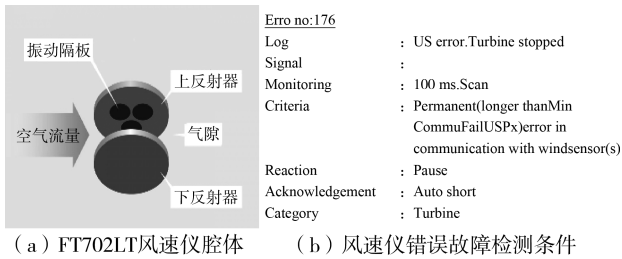
图7 FT702LT 风速仪腔体和故障检测条件示意图

华南分公司安装的 291 台 V52 风机均选用 FT702LT 型超声波风速仪^[6], 此款风速仪设计坚固、小巧、无移动和转动部件、无磨损且具有高稳定性, 它集成风速、风向传感器于一体。FT702LT 型风速仪都配有三对传感对, 传感对利用发送声波脉冲, 测量发送与接收端之间的时间差别来计算风速和风向, 如图 7(a)所示。176 风速仪错误故障检测条件如图 7(b)所示。

风机控制系统每隔 100 ms, 会自动检测一次通讯信息, 当检测到 CT3218 模块与风速仪进行通讯时如参数出现错误, 风机会进入停机状态, 并报 176 风速仪错误故障, 1 分钟后风机会重新启动, 如连续 3 次重启将会报出多次重启故障, 需运行人

员远程确认复位才可恢复。通过对这几年 V52 风机报 176 风速仪故障情况分析, 主要原因为外部天气因素影响及雷击引起的风速仪损坏。

针对外部天气因素影响误报 176 风速仪错误故障, 目前 Vestas 公司已经制定改进方案(加装一套机械式风信号传感器, 两套互为备用), 现正在其它风电场试验, 如果改进方案有效, 176 风速仪错误故障将大幅度降低。在未进行改造前, 风场运维人员加强值班监控工作, 在大雾及阴雨天气密切关注风机偏航情况, 此故障自动恢复后风机自动对风偏航不应超过 1 h, 若自动偏航时间超过 1 h 则可能有其它故障。同时对连续报 3 次以上此类故障的风机, 安排检修人员登机检查, 未查清原因, 禁止就地复位运行。
