广东沿海输电线路台风倒塔事故的分析探讨

摘要：以“彩虹”台风线路倒塔事故为背景，探讨输电线路事故复核标准及计算方法，对发生受损的 220 kV 输电线路进行台风风速工况下的铁塔受力计算，分析导致架空输电线路在台风吹袭时发生倒塔事故的要因，给出相关结论及建议。

Analysis of Collapse Accident of Transmission Line Tower Causing by Typhoon Attacking in the Coastal District of Guangdong Province

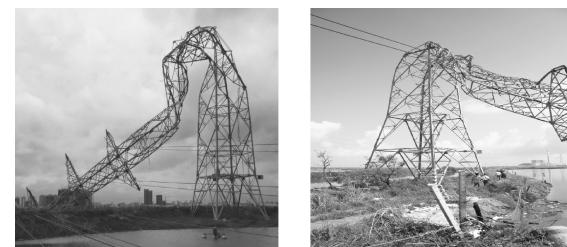
图 2 倒塔事故现场照片

在“彩虹”强台风吹袭期间, 湛江电网蒙受巨大损失, 各电压等级的线路设备均发生不同程度的事故或损毁, 包含有 6 条 220 kV 线路共计 45 基铁塔发生倒塔事故, 如表 2 所示。事故现场情况如图 2 所示。

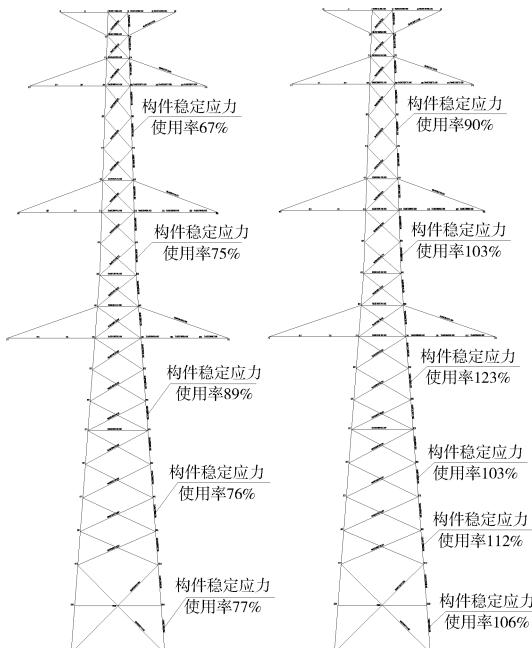
(a) ZY2 正常大风利用率 (b) ZY2 台风工况利用率

根据上文所述, 本文对 ZY2 塔型(220 kV 湛霞线#99 塔)、KGU 塔型(220 kV 湛霞线#7 塔)及 ZK 塔型(220 kV 湛赤线#7 塔)进行正常大风(基本风速 32.8 m/s)及台风(10 m 高最大风速 39 m/s)工况进行受力分析计算, 杆塔主材构件利用率如图 5~图 7 所示。

根据上述计算结果, ZY2 塔型(220 kV 湛霞线#99)塔身下横担的第二段主材在台风验算工况中的强度利用率达到 123%, 大幅超出了设计强度利用率限制, 主材出现整体性压弯失稳破坏; KGU 塔型(220 kV 湛霞线#6)塔身下横担的第二段主材在台风验算工况中的强度利用率达到 122%, 大幅超出了设计强度利用率限制, 主材出现整体性压弯失稳破坏; ZK 塔型(220 kV 湛赤线#7)在台风验算工况中, 下横担下侧的交叉斜材超载 128%, 塔身主材未过载。推断在台风吹袭下部分斜材发生破坏, 杆塔结构受损后导致更多杆件超载, 发生失稳破坏。

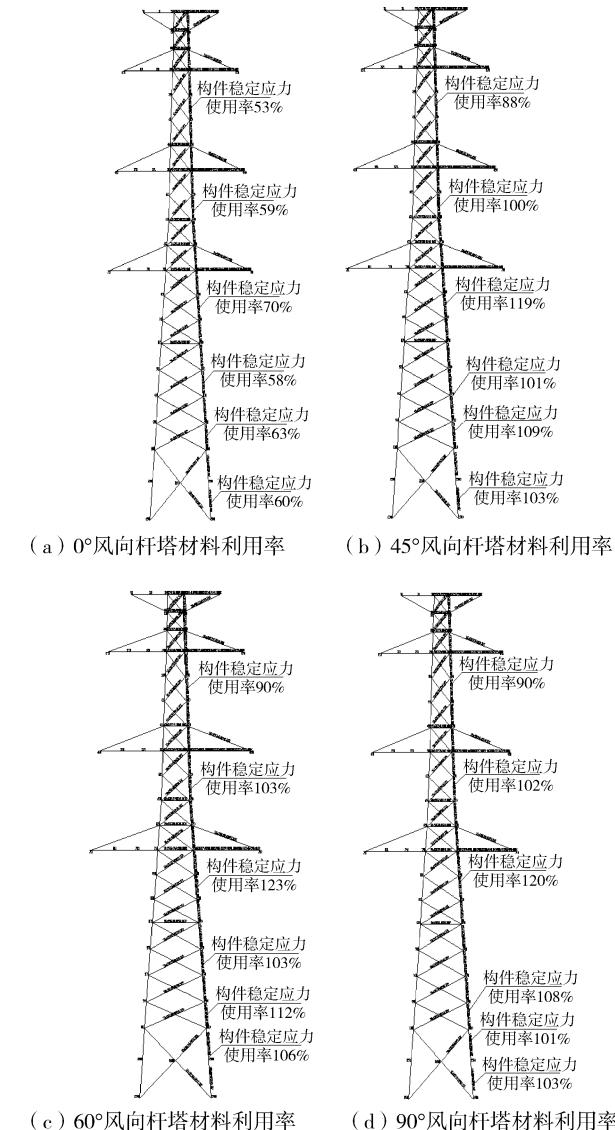
Fig. 8 The utilization of the component under the wind with different angles

发生明显的变化。为了更加清晰地进行说明, 本文分别计算风力与线路夹角在 0°、45°、60°、90°的台风风速下 ZY2(220 kV 湛霞甲乙线#99)的强度利用率如图 8 所示。

由计算结果可知, 当夹角远低于 45° 时, 杆塔承受的风荷载较小, 杆塔构件利用率较低, 杆塔不损坏; 当夹角为 45° 及以上时, 杆塔承受的风荷载大幅增加, 杆塔构件利用率已经超过了使用限制值, 将发生屈服破坏。

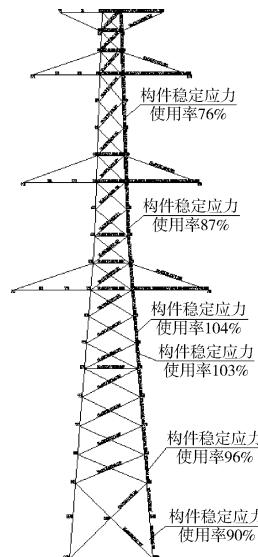
图 9 杆塔材料利用率

全裕度越大, 大风过载能力越强, 发生倒塔事故的概率越低。同样以 ZY2(220 kV 湛霞线#99)进行分析, 计算该塔在 70% 水平档距利用率、台风风速情况下的杆塔受力, 计算结果如图 9 所示。

根据计算结果, 当水平档距利用率较低时, 杆塔的安全裕度较大, 过载能力强, 在台风吹袭且最严重风力入射角时, 杆塔构件过载率不超过 105%, 可大幅减低杆塔发生损坏的概率。
