核电站海水蝶阀蝶板腐蚀原因分析及改进实践

(中广核工程有限公司, 深圳 518124)

Analysis and Improvement of Corrosion Cause of Seawater Butterfly Valve Disc in Nuclear Power Station

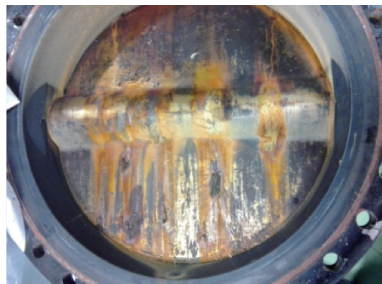
在某核电站, 单机组 SEN 系统海水蝶阀共计 8 台, 在大修期间, 用户对该 8 台蝶阀进行了全面检修, 发现处于换热器的进出口的 4 台阀门, 蝶板腐蚀严重, 如图 1 所示, 其它换热器远端 4 台阀门蝶板轻微腐蚀。SEN 系统海水蝶阀出现泄漏, 将导致无法实现有效介质隔离。

图 1 换热器近端蝶板腐蚀图

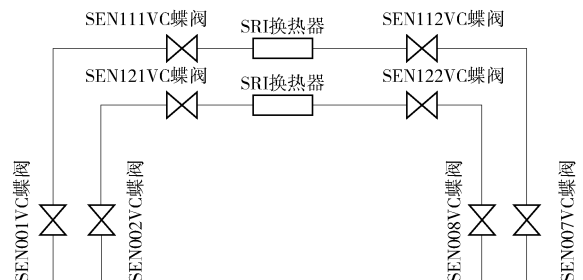
图 2 辅助冷却水系统流程图

根据图2阀门系统布置图分析:蝶板、海水、换热器、管道系统形成闭合回路,出现腐蚀4台阀门位于SRI换热器进出口,SRI换热器换热管为钛(ASTM B338Gr.2),蝶板材质为双相不锈钢(ASTM A995 4A)。通过对该钛材和该双相不锈钢进行电偶模拟实验测得腐蚀电流,经现场实际电流检测,宏观电偶腐蚀可形成8250 μ A的持续腐蚀电流,双相不锈钢和钛金属为异种金属,在电连接的情况下,存在电偶腐蚀的风险,这也符合电偶腐蚀机理特征。

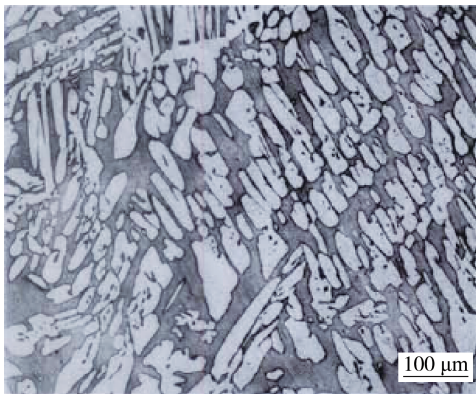
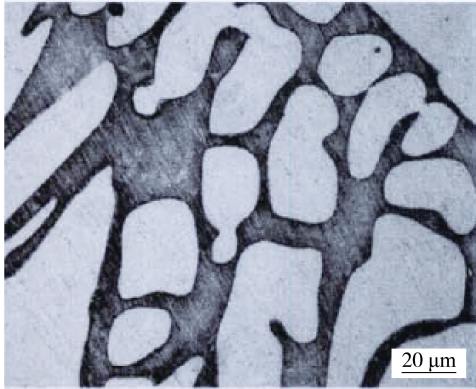
组成的双相组织。其合金成分和显微组织特征决定了 ASTM A995 4A 双相不锈钢是一种具有较高机械性能和优良的耐 Cl⁻ 离子和 CO₂ 腐蚀性能的钢种, 具有良好的抗均匀腐蚀、点蚀和应力腐蚀开裂的能力^[3]。蝶板出厂前进行酸洗钝化处理, 现场腐蚀蝶板金相分析如图 5 所示, 材料牌号选取符合技术规格书的要求。

图5 金相分析(铁素体含量约46%+奥氏体含量约54%)

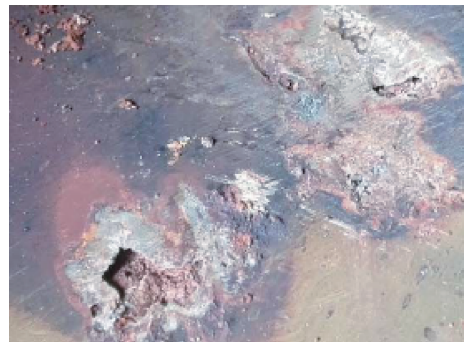
蝶板长时间在海水工况下由于氯离子的腐蚀及海水的冲刷,可能使蝶板钝化膜受到破坏,蝶板表面存在的铸造缺陷,与海水介质直接接触后,将会加剧蝶板腐蚀。孔蚀(又称点蚀)产生的最常见原因是不锈钢与含氯离子水的接触。氯离子孔蚀的危害在于会在不锈钢表面下产生大的凹穴,一旦凹穴被引发并达到稳定的阶段,它将在不锈钢内连续扩展^[6],现场腐蚀蝶板外观形貌如图6所示。

图6 蝶板腐蚀外貌

通过上述分析,得出结论:蝶板铸造缺陷、海水氯离子对蝶板表面的点蚀及换热器钛管与蝶板之间的电化学腐蚀是产生腐蚀的可能原因。

通过对蝶板进行RT无损检测,消除由于铸造工艺产生的缺陷,提高蝶板铸造质量。

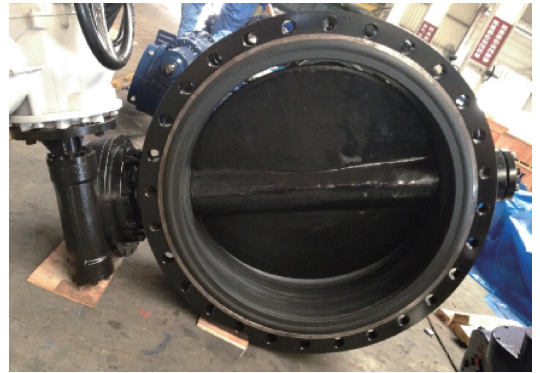
图 7 蝶板喷涂陶瓷涂料

所采用双组分无溶剂陶瓷涂料, 是以混合环氧酚醛树脂为基材, 添加硅烷化纳米级复合陶瓷颗粒涂料, 能耐高温氯离子腐蚀, 能轻易溶解掉氧化铬, 最终形成一个碳化物直接与不锈钢表面晶体接触, 形成一种致密涂层, 在基材表面获得优异附着力。在对蝶板附着力验收时最大值达到 24.57 MPa (验收标准 ≥ 12 MPa), 同时对试验样板进行破坏性试验, 油漆附着力良好, 未出现整体脱落现象。可防止海水介质与蝶板金属材料直接接触, 有效地防止点腐蚀发生, 蝶板喷涂陶瓷涂料如图 7 所示。
