越南某电厂水池池壁混凝土结构裂缝原因分析

摘要: 越南某电厂项目 BOP 区域的多个水池池壁混凝土结构发生了大面积的开裂和渗漏现象, 严重影响了水池的使用功能及外观, 为分析研究裂缝发生的原因并为后续工程中的裂缝控制积累经验, 根据现场裂缝的实际情况及原材料检验数据, 结合相关技术文献资料, 对裂缝发生的原因进行了分析, 认为裂缝发生的主要原因在于混凝土原材料及混凝土生产质量的控制。在后续的工程中, 需要根据工程的实际情况对原材料的选取和生产过程的质量控制有针对性地提出要求, 以达到理想的混凝土结构裂缝控制效果。

Reason Analysis of Water Tank Wall Concrete Cracks at a Thermal Power Plant in Vietnam

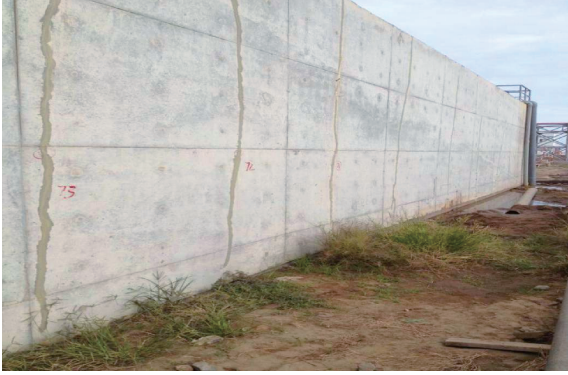
已发生的混凝土池壁结构裂缝的主要特征是上下贯穿池壁、近似等间距分布与池壁表面，且部分裂缝有渗漏现象发生(典型裂缝及修复处理状况如图1所示)。

图1 水池池壁裂缝现场状况

根据现场裂缝发生的实际状况，主要的裂缝形态为近似等间距的表面上下贯穿型裂缝，且部分裂缝发生不同程度的渗漏情况，这种类型的裂缝也是后续进行针对性处理并发生费用的主要来源。

根据混凝土材料的收缩特性、水池池壁混凝土的结构特点以及裂缝本身的形态和走向，本项目池壁裂缝产生的根源应该是混凝土在硬化过程中的自身收缩(徐有邻等编写的《混凝土结构工程裂缝的判断与处理》^[1]一书中亦有论述，如表1所示)，而影响其硬化过程中收缩的主要因素根据其影响程度的大小依次是混凝土原材料质量控制——混凝土配合比及质量控制——施工环境温度影响及针对性的混凝土养护措施——混凝土结构设计。以下论述为进一步的裂缝原因分析过程。

根据混凝土结构表面的裂缝宽度及是否有渗漏情况发生为主要依据，对不同宽度的裂缝采用开V型槽、注射聚氨酯类防水堵漏材料等方式进行处理。考虑池壁外观，根据电厂业主监理方的要求，对所有发生裂缝的水池进行了统一的外观涂刷水泥基防水涂料处理，处理后的外观效果如图2所示。

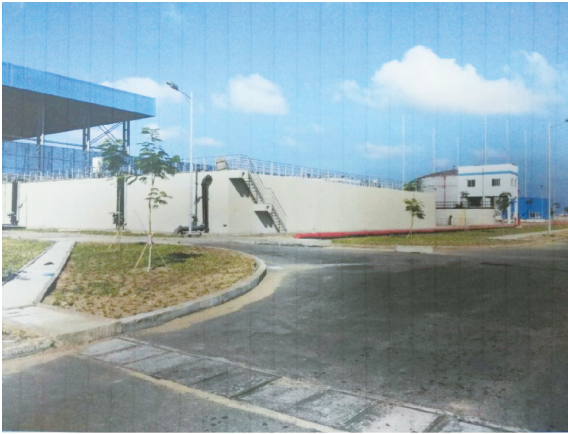
图2 水池裂缝表面修复后现场状况
