电气二次施工图图实不符问题及解决方案研究

摘要: [目的] 总结分析南方电网范围内新建变电站图实不符验收及消缺问题。[方法] 结合工程实例提出一种三步骤消缺及管理模式, 从设计前期、设计过程、现场施工等阶段分批进行、分段消化。[结果] 从投产工程可以看出这种管理方法明晰了各方的责任和义务, 提高了项目管理的执行力度, 降低了验收中出现的图实不符数量。[结论] 此统筹协调方法可避免工程后期出现大量图实不符整改, 节省了人力成本, 推进了工程顺利投产, 也为今后 EPC 总承包项目提供了一种管理方案。

Research on Resolution and the Discrepancy Between the Electronic Secondary Construction Drawing and Practical Construction

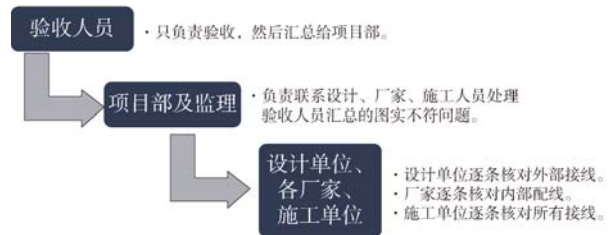
图 5 常规解决流程

常规解决图实不符问题的流程如图 5 所示。现场验收人员汇总后, 交由项目部统一消缺。此时工程投产在即, 项目消缺时间短, 任务重。有些厂家以货已发现场, 无法更改为由, 或提出其它补偿为由拒绝更改。

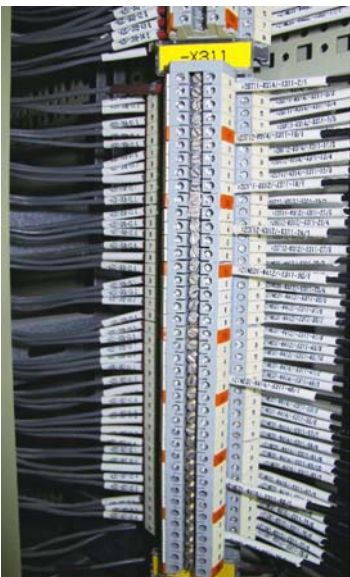
某高压工程接口屏 -X311 端子排图

如左图所示, 其端子排二次电缆接线数量多, 且 -X311 端子排仅为接口屏内的一个端子排。工程投产前, 其端子排实际接线必须与设计图纸保持一致。

一般工程端子排图实不符验收流程为施工方初步自检及问题汇总, 设计方与施工方核实修改反馈, 业主单位检查及问题汇总, 设计方与施工方核实修改反馈, 业主单位及设计工代施工人员现场核查及问题汇总, 设计方与施工方核实修改反馈, 再检查汇总, 再修改反馈, 直到所有图实不符问题解决为止。
