# 500 kV 线路同档跨越 3 条 220 kV 电力线路锈蚀地线的更换施工技术

**摘要:** [目的] 随着架空输电线路运行时间增加及设备老化锈蚀程度加剧, 锈蚀地线更换作业明显增多。由于架空输电线路交叉跨越较多、锈蚀地线机械性能下降, 更换施工存在较高风险, 特别是同档跨越多条高压电力线路的情况, 因此探讨更换施工的方法、步骤及安全注意事项十分必要。[方法] 文章以平果至来宾某 500 kV 输电线路同档跨越 3 条 220 kV 电力线路锈蚀地线更换施工为例, 为降低更换过程中的风险, 采取导线封网、地线支架安装钢丝绳二道保护、合理设置牵张场、降低地线牵引速度和逐条投退被跨越线路重合闸的措施。[结果] 这些措施经现场验证安全有效, 可以很好地保护被跨越电力线路的安全, 降低施工作业风险。[结论] 这些施工中的关键技术对今后开展同类型作业具有重要的借鉴参考意义。

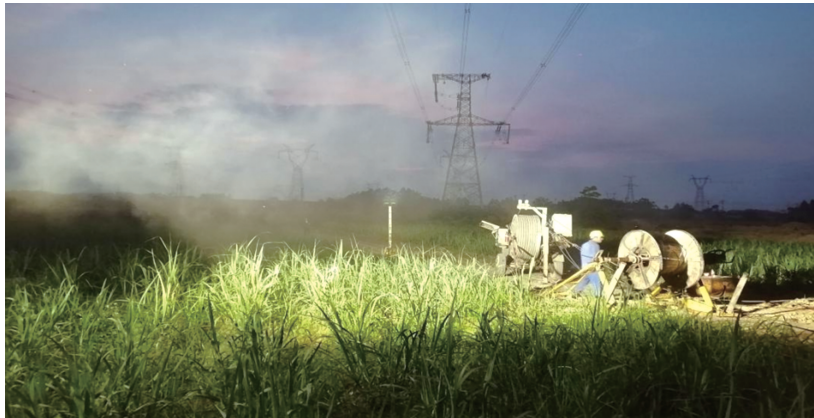
现场更换场景

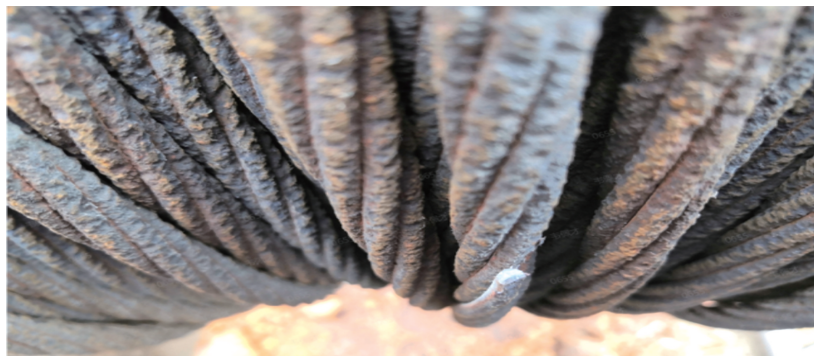
平果至来宾某500 kV输电线路于1993年投产运行,地线采用GJ-70镀锌钢绞线,由于投运时间较长,其表面已出现明显的腐蚀坑,部分腐蚀坑深度达到单股直径的40%。本次更换施工在满足原杆塔使用荷载条件的基础上,新地线选用与旧地线参数相近的JLB20A-80铝包钢绞线,新旧地线的主要参数如表1所示。

架空地线锈蚀样貌图
