风力发电机组受共模电流的影响分析

摘要: [目的]为解决共模干扰电流对风机设备造成的伤害与破坏, 避免风力发电机组长期带病运行和伤害风电机组大部件, 从而导致风场风电机组可利用率下降、弃风现象产生和发电量损失。[方法]文章通过阐述我国南方某风电场风电机组存在的共模电流干扰信号现象, 现场机组设备损坏, 误动作信号故障, 故障引起的风力发电机组电流输出电缆过热、变压器过热, 设备误动作保护以及发电机组振动异常等现象, 以风场#11风机为检测点, 进行实地机位实验检测, 结合现场测量数据和图片, 对问题进行系统理论分析。[结果]确认由于该发电变频系统产生的共模干扰电流的存在, 引发了风力发电机组电流输出电缆过热、变压器过热、保护设备的误动作、发电机组振动异常等一系列问题。由于该风场项目为已投产多年的在线发电项目, 设备及电缆布置均已就位固定, 难以改动或拆卸, 为了不影响机组正常运行发电, 在不影响原有线路现状的前提下, 采用在发电机组发电母线上加装抗干扰线圈 CoolBLUE®系列的解决方案。[结论]实践表明: 此改善方案有效可行, 为以后出现此类故障预防与改善提供建议和思路, 避免风机再次发生同类故障, 增加风力发电机组的可利用率, 并可以推广应用。

Analysis of the Influence of Common Mode Current on Wind Turbine

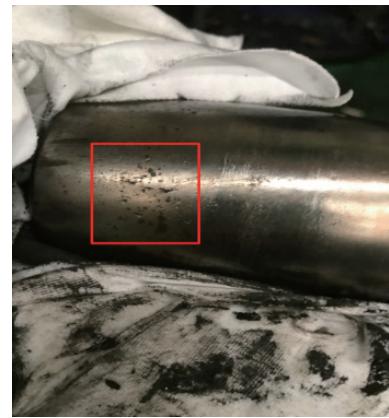
图 6 轴承滚子电火花熔融痕迹

Fig. 6 Bearing roller spark melting trace

让轴承保持架断裂，从而会破坏主机轴承的使用寿命，如图 6 和图 7 所示。

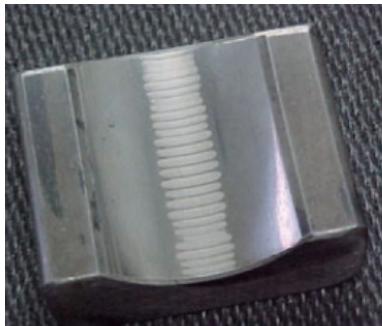
图 5 电腐蚀熔融痕迹(非现场图片)

2) 波列纹理: 造成波列纹理的原因是通过轴承的持续过电流, 导致各部件温度升高并使润滑脂加速劣化。过电流的频率会造成滚道上会出现规则的波浪纹理, 导致滚道出现疲劳, 表面失去硬度, 润滑剂退化, 滚动体损坏, 如图 4 和图 5 所示, 最终造成轴承失效。

Fig. 5 Electrocatalysis melting trace (off-site picture)

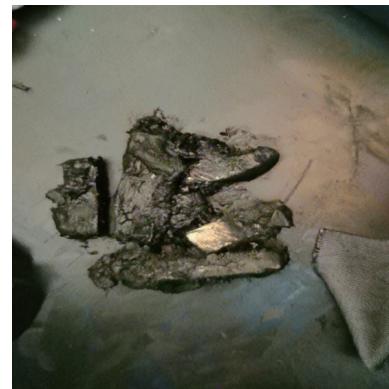
图 7 轴承保持架断裂碎片

Fig. 7 Fracture of bearing cage
