海上风电场钢结构腐蚀剖析及应对策略

摘要: [目的] 文章旨在研究海上风电场钢结构腐蚀环境、现象和机理, 剖析原因, 提出海上风电场钢结构防腐的策略, 确保海上风电场钢结构全生命周期的安全运行。[方法] 以并网发电海上风电场为研究对象, 根据不同基础形式、结构件、材料和部位在特定海洋环境中已发生的腐蚀现象进行分析。[结果] 结果表明, 在特定海洋环境下, 不同基础形式、结构件和部位的腐蚀形式与速度存在差异; 电化学腐蚀是主要的腐蚀形式, 内应力和外力作用是加速钢结构腐蚀的潜在因素; 制造质量控制及防护措施实施过程对于钢结构的腐蚀速度具有直接影响。[结论] 综上所述, 必须识别针对海上风电场钢结构制造特性、材料特性和环境特性而产生的各种潜在风险, 并采取相应精细化防护措施消除隐患, 同时对于某些关键部位需提高防护等级。

Corrosion Analysis and Corresponding Countermeasures of Steel Structures in Offshore Wind Farms

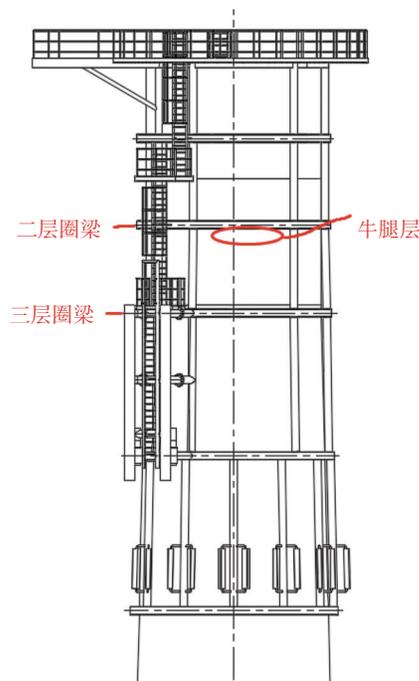
调查发现:发生腐蚀乃至破坏的主要部位是辅助结构件套笼,且集中在特定位置,WF8 风场 50 多台基础的套笼在三层圈梁的 1、2、3、4、5、6(如图 1、图 2 所示)节点均不同程度腐蚀,其中 1 台因腐蚀导致套笼从二层圈梁下部整体脱落坠入海中(如图 3 所示)。与主体结构连接的爬梯等部位也不同程度的腐蚀,腐蚀形态完全符合腐蚀机理,结构件的破坏也

图 1 单桩基础套笼立面图

Fig. 1 Elevation of single pile foundation cage

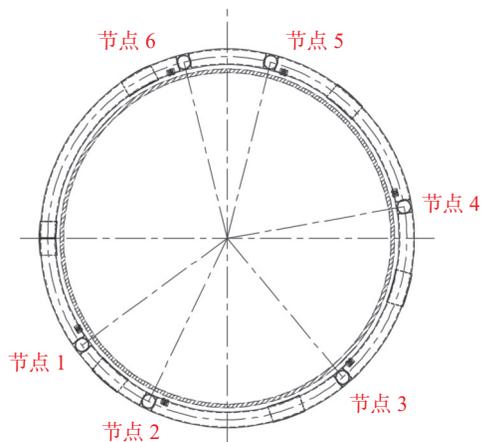
图 2 三层圈梁俯视图

Fig. 2 Top view of 3rd ring beam

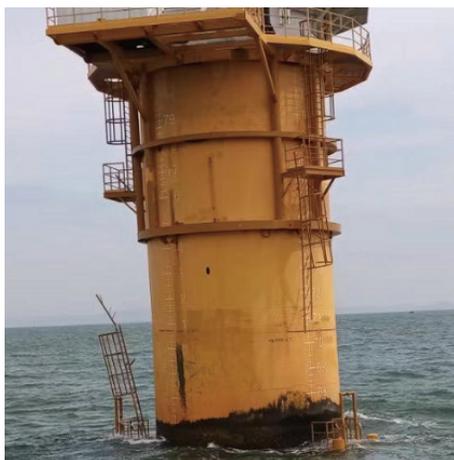
图 3 套笼从二层圈梁下部整体脱落现场图片
Fig. 3 Detached cage under the 2nd ring beam

根据表1统计分析,南方地区8个海上风电场的结构件的腐蚀情况表现不一是符合实际的,因为8个海上风电场的场址间首尾相距约800多km,场址条件、建设条件与投运时间存在差异。但都存在腐蚀这样一个事实,发生的最严重的情况是因腐蚀导致套笼从二层圈梁下部整体脱落(如图3所示)。而且发生腐蚀的部位基本上都是《海上风电场钢结构防腐技术标准》(NB/T 31006)“4.2海上风电场钢结构的暴露环境分为大气区、浪溅区、全浸区和内部区。”中所指的“大气区”。“4.2 a)大气区为浪溅区以上暴露于阳光、风、水雾及雨中的支撑结构部分”^[5]。通常人们认为大气区的腐蚀比浪溅区小,因此,《标准》提出“大气区宜采取涂料保护或热喷涂金属保护”;大气区应采取以下措施减少需要保护的钢表面积,并易于涂层施工:(1)用管型构件代替其他形状的构件;(2)金属构件组合在一起时采用密封焊缝和环缝;(3)尽量避免配合面和搭接面。

2)对长期有外应力作用的结构件,应根据现实情况仿真分析,针对性地提高部件的结构强度,必要时增加加强环、加强筋等加强件以及抗冲击的缓冲防护件,消除微裂缝引起防腐涂层的破坏而连环腐蚀^[12-14]。

1)施工船和运维船靠船位置处必须安装橡胶护舷。

2)杜绝大型施工船、敷缆船、锚艇、非正规平头运维船等吨位超过运维船设计标准的船只靠船。

3)施工船和运维船应在海况小于蒲福风级 6 级风和小于 1.5 m 有效波高时靠船,且在顶靠过程中船速不应超过 0.5 m/s。

4)靠船船只应按照双柱顶靠原则,避免单柱顶靠或者单柱斜靠。

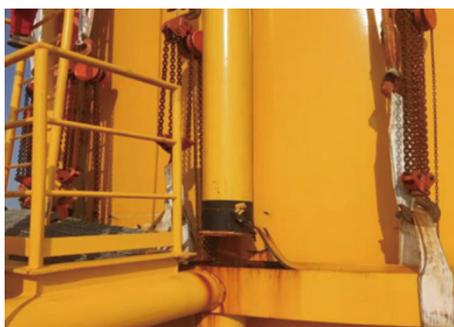
图 4 积水区应力腐蚀开裂
Fig. 4 Stress corrosion cracking in water-logged area

1)~3)所描述现象的集合就会构成微电池而产生电化学腐蚀,严重时氢腐蚀和氧腐蚀同时产生(见图4~图7)。

3) 结构件在制作过程中引起的内应力以及受到机械撞击当其在腐蚀介质环境中就产生腐蚀疲劳和应力腐蚀开裂,应力腐蚀开裂破坏结构件的防腐涂

层而加速结构件的破坏(见图4~图7)。

3)高度关注防腐涂料、涂层、新型防腐涂料的性能,特别是其粘结力和抗拉强度;对腐蚀发生严重区(焊点焊缝处、内外应力积聚处、积水区和干湿交替区)应提出重点防护要求和检测要求,必要时对某些关键部位应提高防护等级;出现 2 种不同金属件连接时,金属间应有绝缘措施^[15-16]。

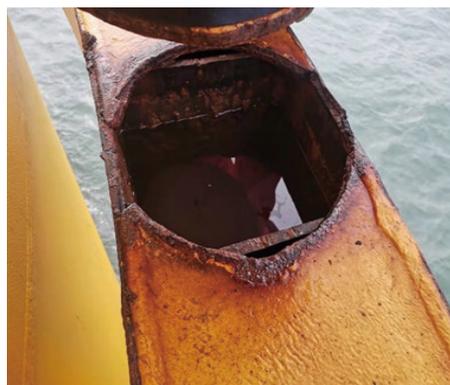
图 5 积水区域焊缝腐蚀破坏
Fig. 5 Corrosion damage of weld in water-logged area

2) 焊接过程焊缝处析碳形成的微电池数远大于基材,在电解质中腐蚀速度明显大于基材(见图5)。

1) 应按规范要求最大限度选择管材,明确焊接形式和焊缝处理要求,应有明确的焊缝探伤和表面处理要求,减少积水隐患、减少内应力,减少破坏防

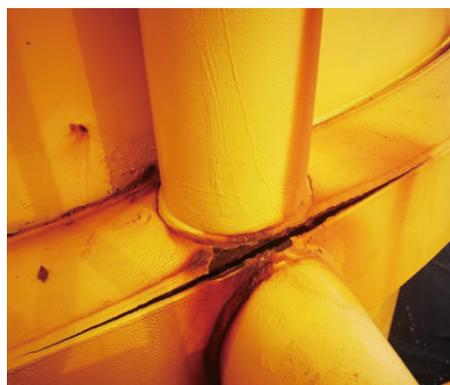
图 6 应力腐蚀开裂
Fig. 6 Stress corrosion cracking

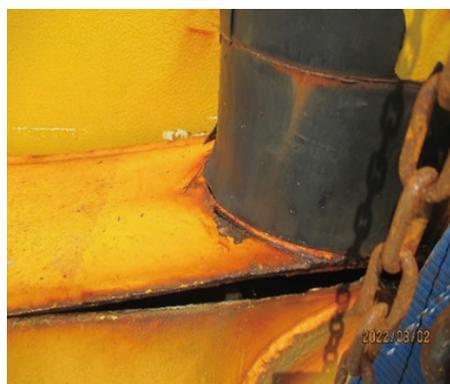
图 7 应力腐蚀开裂
Fig. 7 Stress corrosion cracking

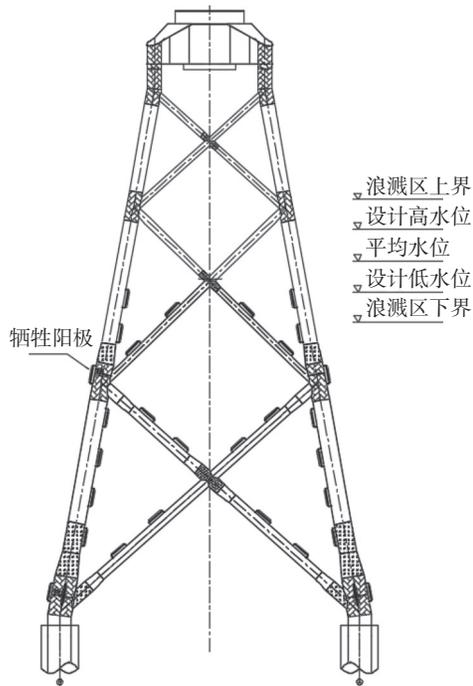
图 8 导管架基础示意图

Fig. 8 Schematic diagram of jacket foundation

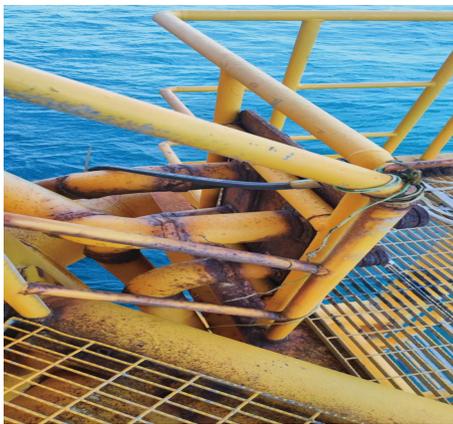
1) 积水区电解质在晴朗天气时因水的蒸发而不断浓缩,又在雨天中稀释,一浓一稀、一干一湿的过程使原电池的电位变化而加速腐蚀(见图9)。

图9 干湿交替区域焊点腐蚀

Fig. 9 Corrosion of welding joints in dry-wet alternating area

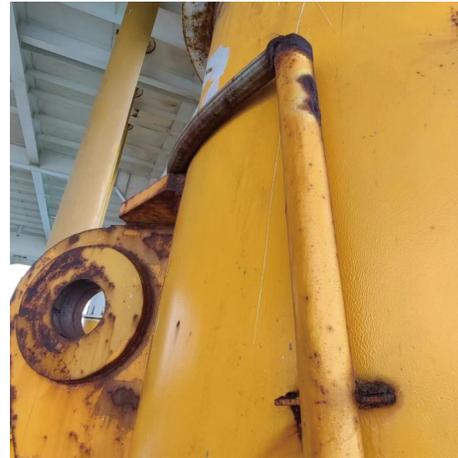
4) 不同金属相接触时,在电解质条件下很容易发生电偶腐蚀。在相连接的电偶中,一种金属是阳极,另一种金属是阴极,两种金属的电位差愈大,则电偶中的阳极金属侵蚀得愈快(见图10)。

图10 电偶腐蚀现象

Fig. 10 Galvanic corrosion
