广东沿海输电线路台风倒塔事故的分析探讨

摘要：以“彩虹”台风线路倒塔事故为背景，探讨输电线路事故复核标准及计算方法，对发生受损的 220 kV 输电线路进行台风风速工况下的铁塔受力计算，分析导致架空输电线路在台风吹袭时发生倒塔事故的要因，给出相关结论及建议。

Analysis of Collapse Accident of Transmission Line Tower Causing by Typhoon Attacking in the Coastal District of Guangdong Province

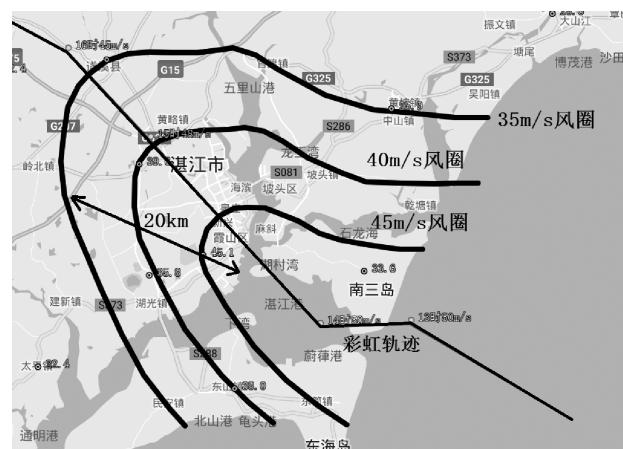
近最大风力达 15 级 (50 m/s)，如图 1 所示。中心最低气压为 940 hPa，导致湛江市区出现超 17 级阵风 (67.2 m/s)，创历史纪录，是 1949 年以来 10 月份登陆我国陆地的最强台风。

图 1 沿海附近 10 m 高 10 min 平均风速分布

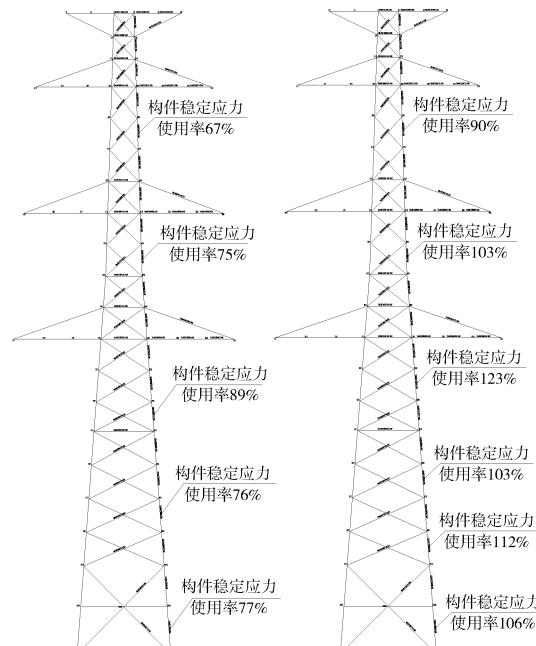
(a) ZY2 正常大风利用率 (b) ZY2 台风工况利用率

根据上述计算结果, ZY2 塔型(220 kV 湛霞线#99)塔身下横担的第二段主材在台风验算工况中的强度利用率达到 123%, 大幅超出了设计强度利用率限制, 主材出现整体性压弯失稳破坏; KGU 塔型(220 kV 湛霞线#6)塔身下横担的第二段主材在台风验算工况中的强度利用率达到 122%, 大幅超出了设计强度利用率限制, 主材出现整体性压弯失稳破坏; ZK 塔型(220 kV 湛赤线#7)在台风验算工况中, 下横担下侧的交叉斜材超载 128%, 塔身主材未过载。推断在台风吹袭下部分斜材发生破坏, 杆塔结构受损后导致更多杆件超载, 发生失稳破坏。

1) 由于受损线路设计标准偏低, 为降低倒塔事故发生概率, 避免大面积停电, 建议采用差异化设计, 根据系统论证, 选择部分重要线路按新设计标准进行重建, 以提高其抵御自然灾害的能力。
