核电站海水蝶阀蝶板腐蚀原因分析及改进实践

(中广核工程有限公司, 深圳 518124)

Analysis and Improvement of Corrosion Cause of Seawater Butterfly Valve Disc in Nuclear Power Station

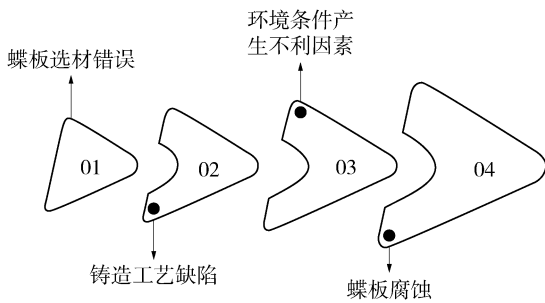
图 3 鱼骨图

通过可能产生的原因, 采用鱼骨图分析如图 3 所示。

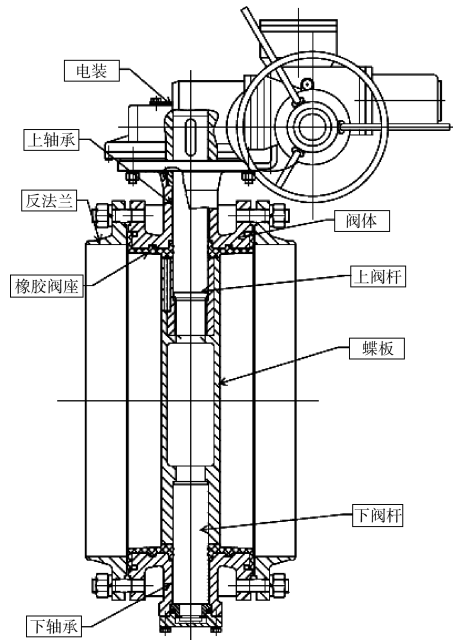
图 4 阀门外形结构图

SEN 系统蝶阀型号为 900D941J-16C, 阀门为中线衬胶法兰式蝶阀, 外形结构如图 4 所示, 发生腐蚀的部件为蝶板。

蝶板使用 ASTM A995 4A 材料(铸件), 根据完工报告资料, 蝶板化学成分和力学性能满足《ASME 锅炉及压力容器规范 第 II 卷 材料 A 篇 2010 中文版 铁基材料》手册要求。
